PENINJAUAN DARI UDARA
(AIR SURVEY)

KEADAAN BENTJANA ALAM BANDJIR TANGGAL 11 DJANUARI 1971
& 13 DJANUARI 1971. -

PETA DJALAN? PROPINSI DAERAH IST. ATJEH

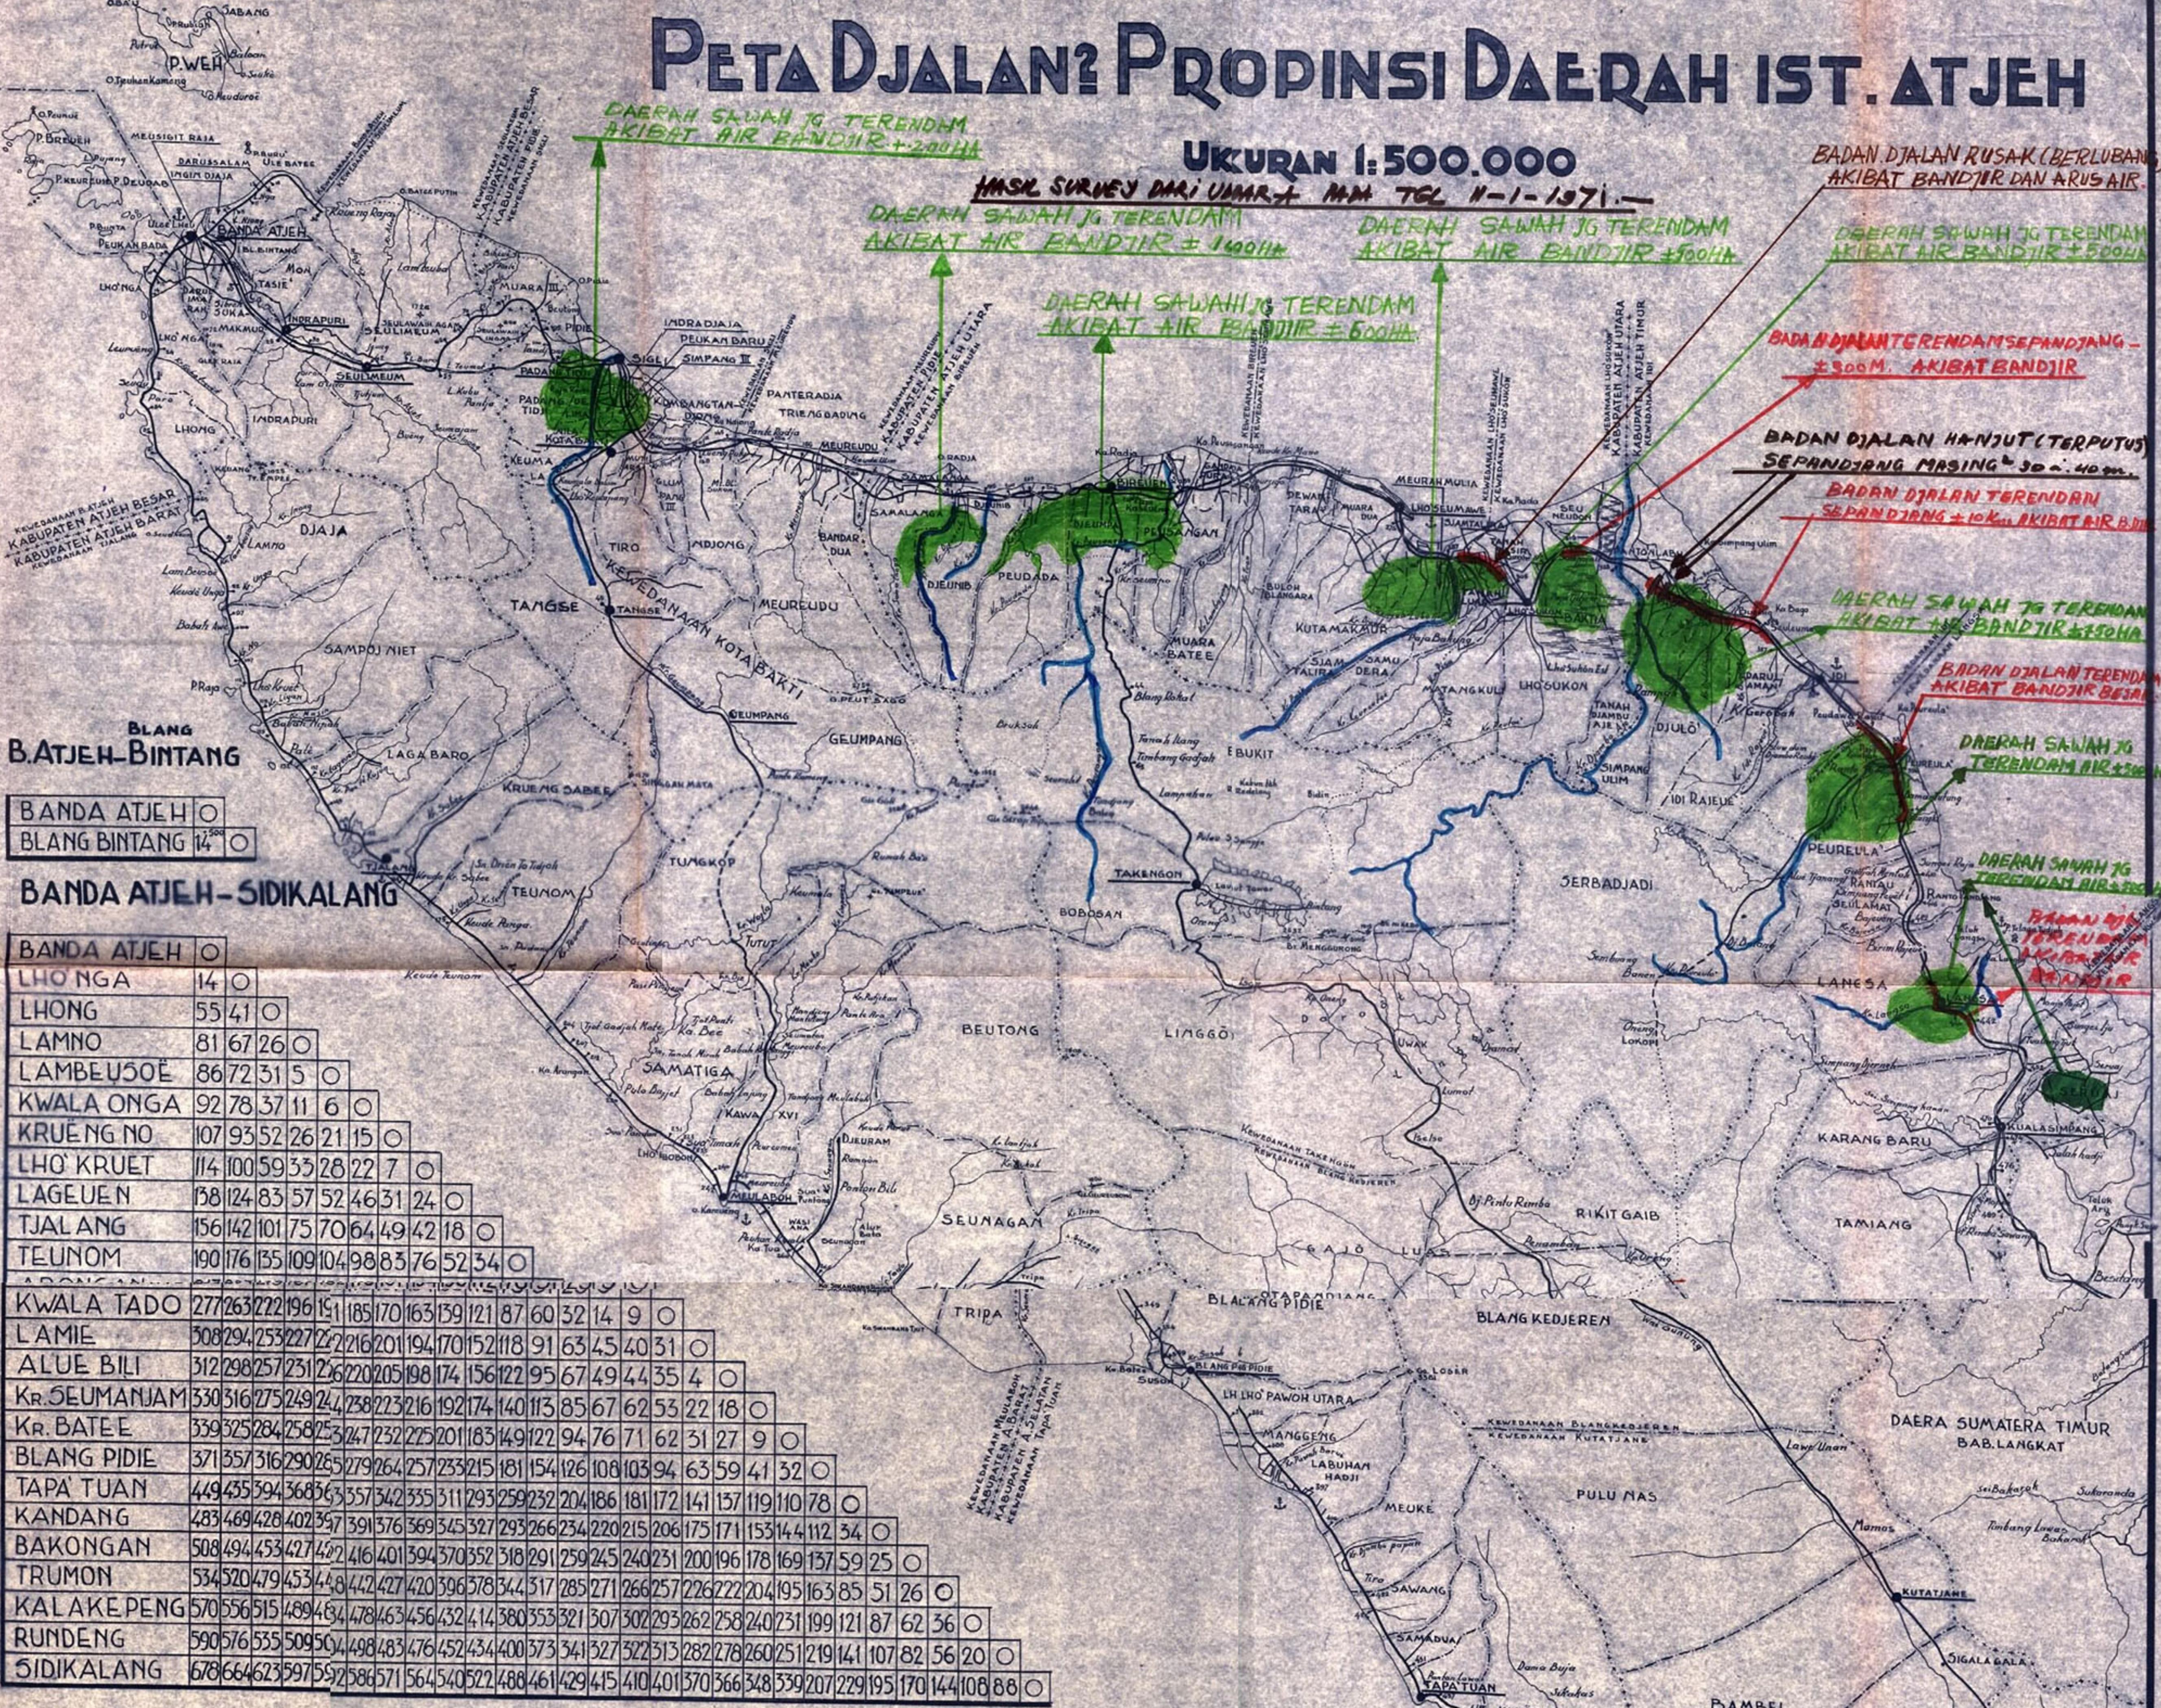
DAERAH SAWAH yg TERENDAM
AKIBAT AIR BANDIR +200HA

DAERAH SAWAH yg TERENDAM
AKIBAT AIR BANDIR +1600HA

DAERAH SAWAH yg TERENDAM
AKIBAT AIR BANDIR +500HA

BADAN DJALAN RUSAK (BERLUBANG)
AKIBAT BANDIR DAN ARUS AIR.

BANDA DJALAN TERENDAM SEPANJANG -
+300M. AKIBAT BANDIR

BANDA DJALAN HANJUT (TERPUTUS)
SEPANJANG Masing - 30 - 400m.

BANDA DJALAN TERENDAM
SEPANJANG +10K. AKIBAT AIR BANDIR

BANDA DJALAN TERENDAM
AKIBAT BANDIR BESAR
